UNIVERSIDADE DE VIGO
Edificio de Ciencias Experimentais

ANEXO I. PLAN DE MEDIDAS CORRECTORAS (PMC)
REVISIÓN PLAN DE AUTOPROTECCIÓN

PLAN DE MEDIDAS CORRECTORAS DO PLAN DE AUTOPROTECCIÓN

CENTRO: EDIFICIO DE CIENCIAS EXPERIMENTAIS

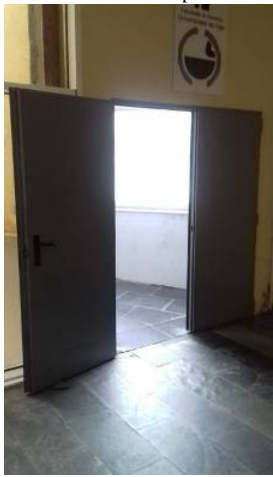
Condición Detectada	Risco	Valoración	Medida Proposta	Responsable	Recursos	Data Inicio Prev	Data Fin Real
<p>A sectorización do Bloque C coa Facultade de Químicas (Bloques de E e D) rómpese debido a que as portas resistente ó lume, que dan acceso a pasarela que comunica o Bloque C coa Facultade de Químicas, está suxeita cunha pedra.</p>

Incendios	Moderado (B*ED)	Retirar a pedra da porta resistente ao lume de modo que en caso de emerxencia aseguren a sectorización e instalar electroimanes que manteñan as portas abertas para facilitar o paso aos usuarios e que se desbloqueen automaticamente ao producirse unha alarma.	<p>Administradora Ámbito das Ciencias Experimentais</p> <p>Decanato de Bioloxía</p> <p>Decanato de Ciencias do Mar</p> <p>Decanato de Química</p>	<p>Administradora Ámbito das Ciencias Experimentais</p> <p>Decanato de Bioloxía</p> <p>Decanato de Ciencias do Mar</p> <p>Decanato de Química</p>	Febreiro 2019

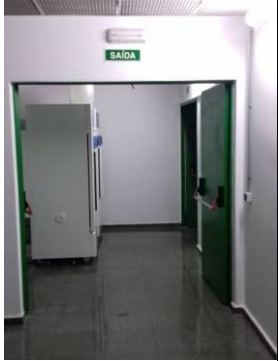
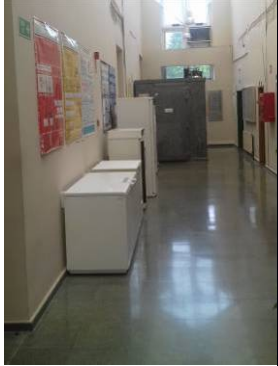
Condición Detectada	Risco	Valoración	Medida Proposta	Responsable	Recursos	Data Inicio Prev	Data Fin Real
<p>Presencia de equipos de traballo (neveiras, cámaras frigoríficas, estufas, etc), armarios, caixas, plantas etc ubicados nos pasillos limitando o ancho de paso.</p>

Evacuación	Moderado (B*ED)	<p>Manter as vías de paso e as saídas de planta e edificio libres de obstáculos, segundo o RD 486/1997 polo que se establecen as disposicións mínimas de seguridade e saúde nos lugares de traballo, para que en caso de necesidade de evacuación, esta realícese o máis rápida e segura posible. De forma xeral actuarase nas plantas de tódolos Bloques do edificio, retirando o mobiliario, armarios, cámaras etc, Recomendase estudiala posibilidade de dotar ó Edificio de Ciencias Experimentais de zonas específicas para almacenaxe, para ubicación de cámaras frigoríficas.</p>	<p>Decanato de Bioloxía Decanato de Ciencias do Mar Decanato de Química Responsable do laboratorio correspondente Estudio de onde reubicar os equipos</p>	<p>Decanato de Bioloxía Decanato de Ciencias do Mar Decanato de Química Responsable do laboratorio correspondente</p>	Xaneiro 2019

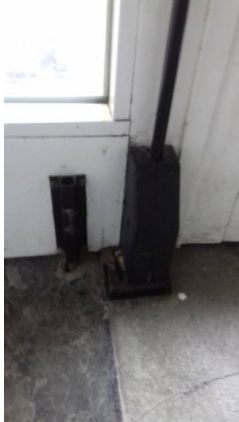
Condición Detectada	Risco	Valoración	Medida Proposta	Responsable	Recursos	Data Inicio Prev	Data Fin Real
<p>Unha das follas da porta do acceso AC2, situada na zona Leste da P1ª do bloque C, ten un pasador sen sistema que permita a súa retirada en caso necesario.</p>

Evacuación	Moderado (B*ED)	Retirar os pasadores e todo elemento que impida a apertura das follas auxiliares das portas con sistema antipánico, sin necesidade de ter que retirar pasadores de forma manual.	<p>Administradora Ámbito das Ciencias Experimentais</p> <p>Decanato de Bioloxía</p> <p>Decanato de Ciencias do Mar</p> <p>Decanato de Química</p>	<p>Administradora Ámbito das Ciencias Experimentais</p> <p>Decanato de Bioloxía</p> <p>Decanato de Ciencias do Mar</p> <p>Decanato de Química</p>	Xuño 2019	
<p>Portas empregadas para ó acceso e ou saída do edificio de difícil apertura, durante as visitas realizadas ó Edificio de Ciencias Experimentais compróbase que nas portas de dobre folia con sistema antipánico a folia que non se emprega de forma habitual son de difícil apertura e nalgúns casos imposible.</p>	Evacuación	Moderado (B*ED)	Realizar unha inspección periódica e mantemento das portas de acceso e/ou saída do Edificio de Ciencias Experimentais, de forma que se podan empregar en caso necesario sen dificultades.	<p>Administradora Ámbito das Ciencias Experimentais</p> <p>Decanato de Bioloxía</p> <p>Decanato de Ciencias do Mar</p> <p>Decanato de Química</p>	<p>Administradora Ámbito das Ciencias Experimentais</p> <p>Decanato de Bioloxía</p> <p>Decanato de Ciencias do Mar</p> <p>Decanato de Química</p>	Xuño 2019

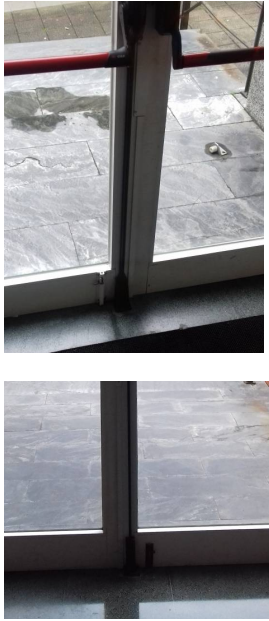
Condición Detectada	Risco	Valoración	Medida Proposta	Responsable	Recursos	Data Inicio Prev	Data Fin Real
<p>A maioría das portas de saída e/ ou acceso do Edificio de Ciencias Experimentais que dispoñen de sistema de apertura antipánico e de dobre folia teñen pestillo nunha das follas, de forma que en caso necesario a súa apertura debe realizarse de forma manual.</p>

Evacuación	Moderado (B*ED)	Retirar os pasadores e todo elemento que impida a apertura das follas auxiliares das portas con sistema antipánico, sin necesidade de ter que retirar pasadores de forma manual.	<p>Administradora Ámbito das Ciencias Experimentais</p> <p>Decanato de Bioloxía</p> <p>Decanato de Ciencias do Mar</p> <p>Decanato de Química</p>	<p>Administradora Ámbito das Ciencias Experimentais</p> <p>Decanato de Bioloxía</p> <p>Decanato de Ciencias do Mar</p> <p>Decanato de Química</p>	Xuño 2019

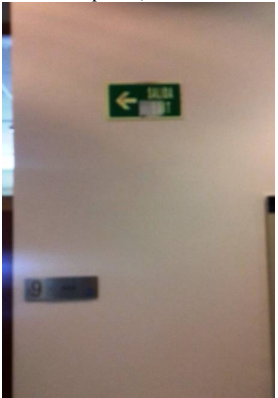
Condición Detectada	Risco	Valoración	Medida Proposta	Responsable	Recursos	Data Inicio Prev	Data Fin Real
<p>Sinalización da dirección do percorrido de evacuación defectuosa no corredor da Planta 1ª do Bloque B, á altura da Aula 9.</p>

Evacuación	Moderado (B*ED)	Sustituir a sinalización de medios de evacuación defectuosa ou deteriorada.	<p>Administradora Ámbito das Ciencias Experimentais</p> <p>Decanato de Bioloxía</p> <p>Decanato de Ciencias do Mar</p>	<p>Administradora Ámbito das Ciencias Experimentais</p> <p>Decanato de Bioloxía</p> <p>Decanato de Ciencias do Mar</p>	Abril 2019	
<p>No corredor da Planta Baixa do Bloque A non se dispón de plano de evacuación (plano de VOSTEDE ESTÁ AQUÍ).</p>	Evacuación	Moderado (B*ED)	Colocar o plano de evacuación da Planta Baixa do Bloque A de que se dispón.	<p>Administradora Ámbito das Ciencias Experimentais</p> <p>Decanato de Bioloxía</p> <p>Decanato de Ciencias do Mar</p>	<p>Administradora Ámbito das Ciencias Experimentais</p> <p>Decanato de Bioloxía</p> <p>Decanato de Ciencias do Mar</p>	Abril 2019

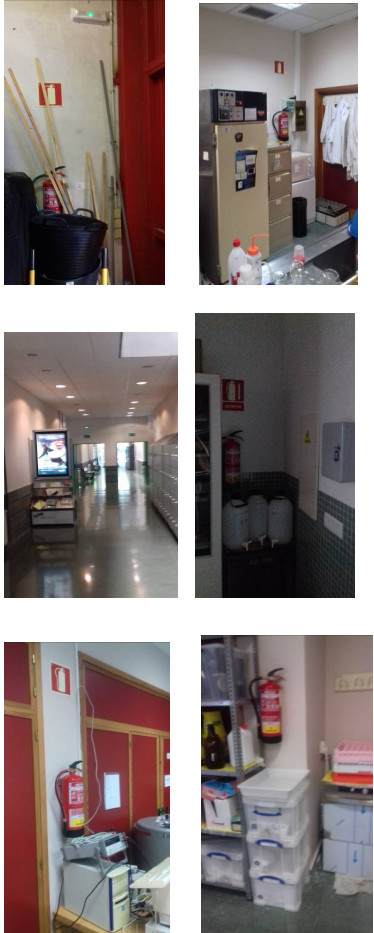
Condición Detectada	Risco	Valoración	Medida Proposta	Responsable	Recursos	Data Inicio Prev	Data Fin Real
<p>Detéctanse defectos regulamentarios en canto a ubicación dos extintores (obxectos diante dos extintores e dificultade de acceso)</p>

Incendios	Moderado (B*ED)	Garantir a accesibilidade ós extintores retirando o mobiliario, bidons, caixas etc que dificulta o acceso os mesmos.	Administradora Ámbito das Ciencias Experimentais Decanato de Bioloxía Decanato de Ciencias do Mar Decanato de Química	Persoal de conserxaría Os responsables dos equipos ou armarios que obstaculizan	Febreiro 2019

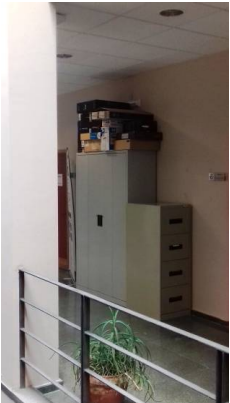
Condición Detectada	Risco	Valoración	Medida Proposta	Responsable	Recursos	Data Inicio Prev	Data Fin Real
<p>No corredor da Planta 2ª do Bloque B, entre o Despachos 5 e 6 existe unha luminaria de emerxencia obstaculizada por material almacenado diante dela.</p>

Evacuación	Moderado (B*ED)	Retíralo material que obstaculiza e limita a función das luminaria de emerxencia.	<p>Administradora Ámbito das Ciencias Experimentais</p> <p>Decanato de Bioloxía</p> <p>Decanato de Ciencias do Mar</p>	<p>Persoal de conserxaría</p> <p>Os responsables dos equipos ou armarios que obstaculizan</p>	Marzo 2019

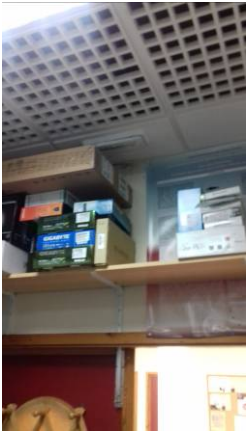
Evacuación	Moderado (B*ED)					
<p>No Laboratorio LI49 a luminaria de emerxencia está obstaculizada polo almacenamento de caixas</p>

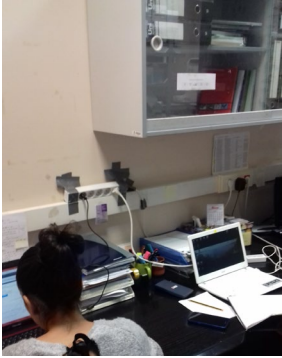
Condición Detectada	Risco	Valoración	Medida Proposta	Responsable	Recursos	Data Inicio Prev	Data Fin Real
<p>Uso de regletas múltiples que poden sobrecargar a rede eléctrica no LI25 na Planta 2ª do Bloque A</p>

Incendios	Moderado (B*ED)	Non sobrecargar as tomas de corrente. Non se debe conectar moitos aparellos a unha mesma toma de corrente mediante un conxunto de conectores múltiples (ladróns ou regletas) en cascada.	<p>Administradora Ámbito das Ciencias Experimentais</p> <p>Decanato de Bioloxía</p> <p>Decanato de Ciencias do Mar</p>	<p>Administradora Ámbito das Ciencias Experimentais</p> <p>Decanato de Bioloxía</p> <p>Decanato de Ciencias do Mar</p>	Xaneiro 2019	
<p>Durante as visitas para a Revisión do Plan de Autoprotección o persoal de conserxaría coméntanos que nalgúns laboratorios do Bloque C fai anos instalouse un sistema de detección de gases, pero que según el nunca chegou a estar en funcionamento, pero nalgúnhas ocasións salta unha alarma</p>	Evacuación	Moderado (B*ED)	Revisar a citada instalación, coñecer as súas características e verificar se funciona.	Departamento de Obras, Instalacións e Infraestruturas	Departamento de Obras, Instalacións e Infraestruturas	Febreiro 2019
